4. Middelaar: Brigidaweg tot Cuijksesteeg

Ontwerp en afwegingen

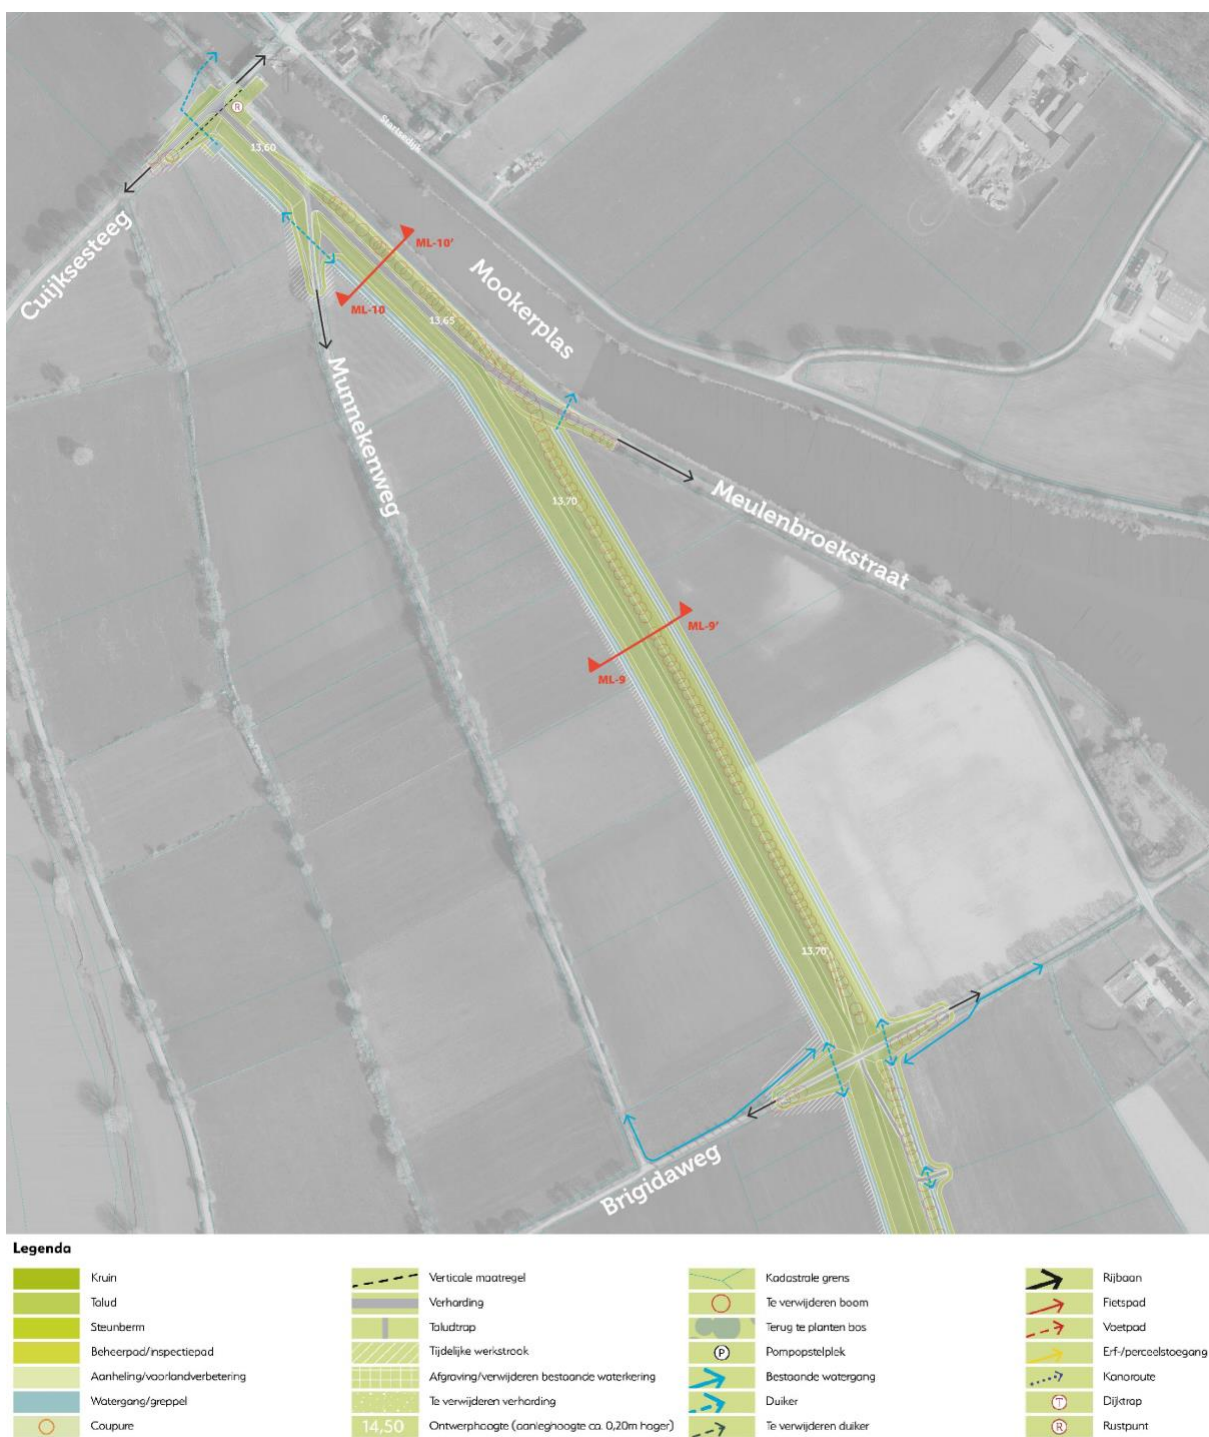
Figuur 4.1: Overzichtskartaat maatregelen dijktracé Brigidaweg – Cuijksesteeg

In Figuur 4.1 is een overzichtskaart opgenomen met maatregelen in het dijktracé Brigidaweg-Cuijksesteeg. De profielen zijn opgenomen in Figuur 4.2. De bestaande dijk tussen de Brigidaweg en de Meulenbroekstraat wordt volledig binnendijks versterkt volgens de eigenschappen van het Maasdijk-profiel. Voor het traject tot de Cuijksesteeg is in het ontwerp gekozen om de Meulenbroekstraat en de dijk te combineren zo dicht mogelijk op het kanaal van de Mookerplas. Oostelijk van de Munnekenweg wordt de dijk iets naar binnen verplaatst (profiel ML 10). Hierdoor wordt het ruimtebeslag op agrarische percelen geminimaliseerd. Dit tracé wordt in westelijke richting doorgezet tot de Cuijksesteeg. Vanwege de nabijheid van de Mookerplas moet de dijk ten westen van de Munnekenweg iets naar buiten verplaatst worden om een stabiele dijk te maken. Ter plekke van de Cuijksesteeg sluit de kering aan op de keersluis Mook.
