## 4. Middelaar: Brigidaweg tot Cuijksesteeg

### Ontwerp en afwegingen

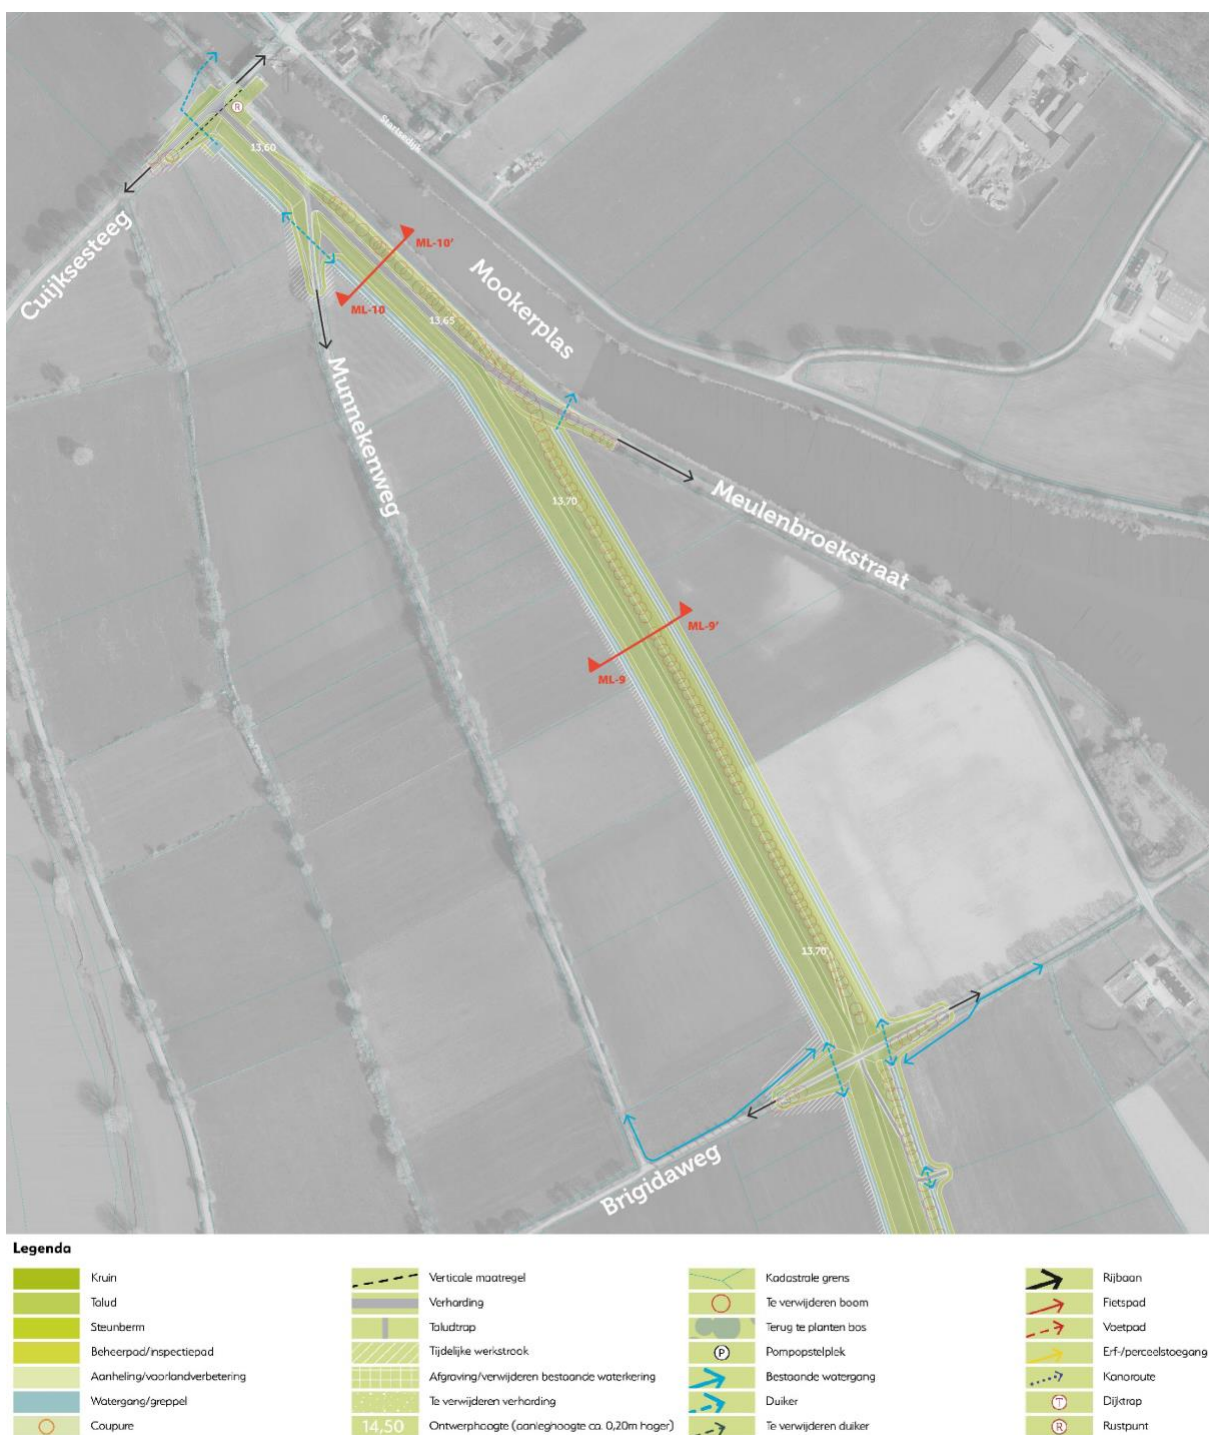
Figuur 4.1: Overzichtskaart maatregelen dijktracé Brigidaweg – Cuijksesteeg

In Figuur 4.1 is een overzichtskaart opgenomen met maatregelen in het dijktracé Brigidaweg-Cuijksesteeg. De profielen zijn opgenomen in Figuur 4.2. De bestaande dijk tussen de Brigidaweg en de Meulenbroekstraat wordt volledig binnendijks versterkt volgens de eigenschappen van het Maasdijk-profiel. Voor het traject tot de Cuijksesteeg is in het ontwerp gekozen om de Meulenbroekstraat en de dijk te combineren zo dicht mogelijk op het kanaal van de Mookerplas. Oostelijk van de Munnekenweg wordt de dijk iets naar binnen verplaatst (profiel ML 10). Hierdoor wordt het ruimtebeslag op agrarische percelen geminimaliseerd. Dit tracé wordt in westelijke richting doorgezet tot de Cuijksesteeg. Vanwege de nabijheid van de Mookerplas moet de dijk ten westen van de Munnekenweg iets naar buiten verplaatst worden om een stabiele dijk te maken. Ter plekke van de Cuijksesteeg sluit de kering aan op de keersluis Mook.
